EL ESTÁNDAR PASSIVHAUS

ESCUELA EL GARROFER – ESTADO ACTUAL

ESCUELA EL GARROFER – PROYECTO DE REHABILITACIÓN

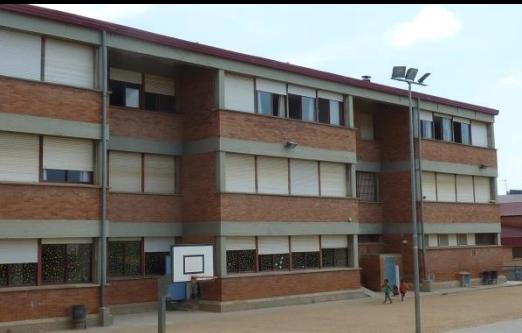
CEIP El Garrofer, Viladecans

470	kWh/m²a
m²	3.300	129,0
Año	1974	(herramienta PHPP)

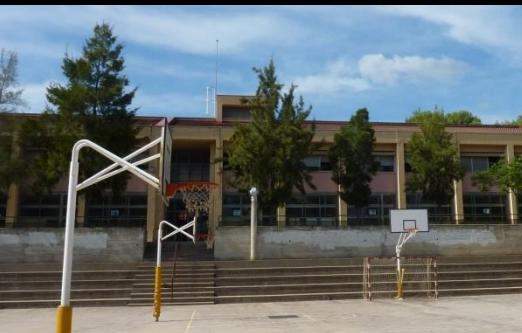
CEIP Margalló, Castelldefels

483	kWh/m²a
m²	2.700	118,2
Año	1997	(herramienta PHPP)

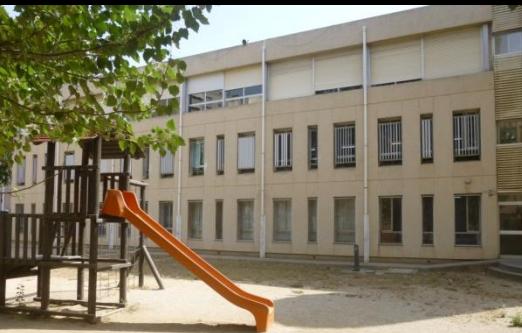
CEIP Cascabell, Sant Adrià del Besòs

245	kWh/m²a
m²	2.700	113,6
Año	1980	(herramienta PHPP)

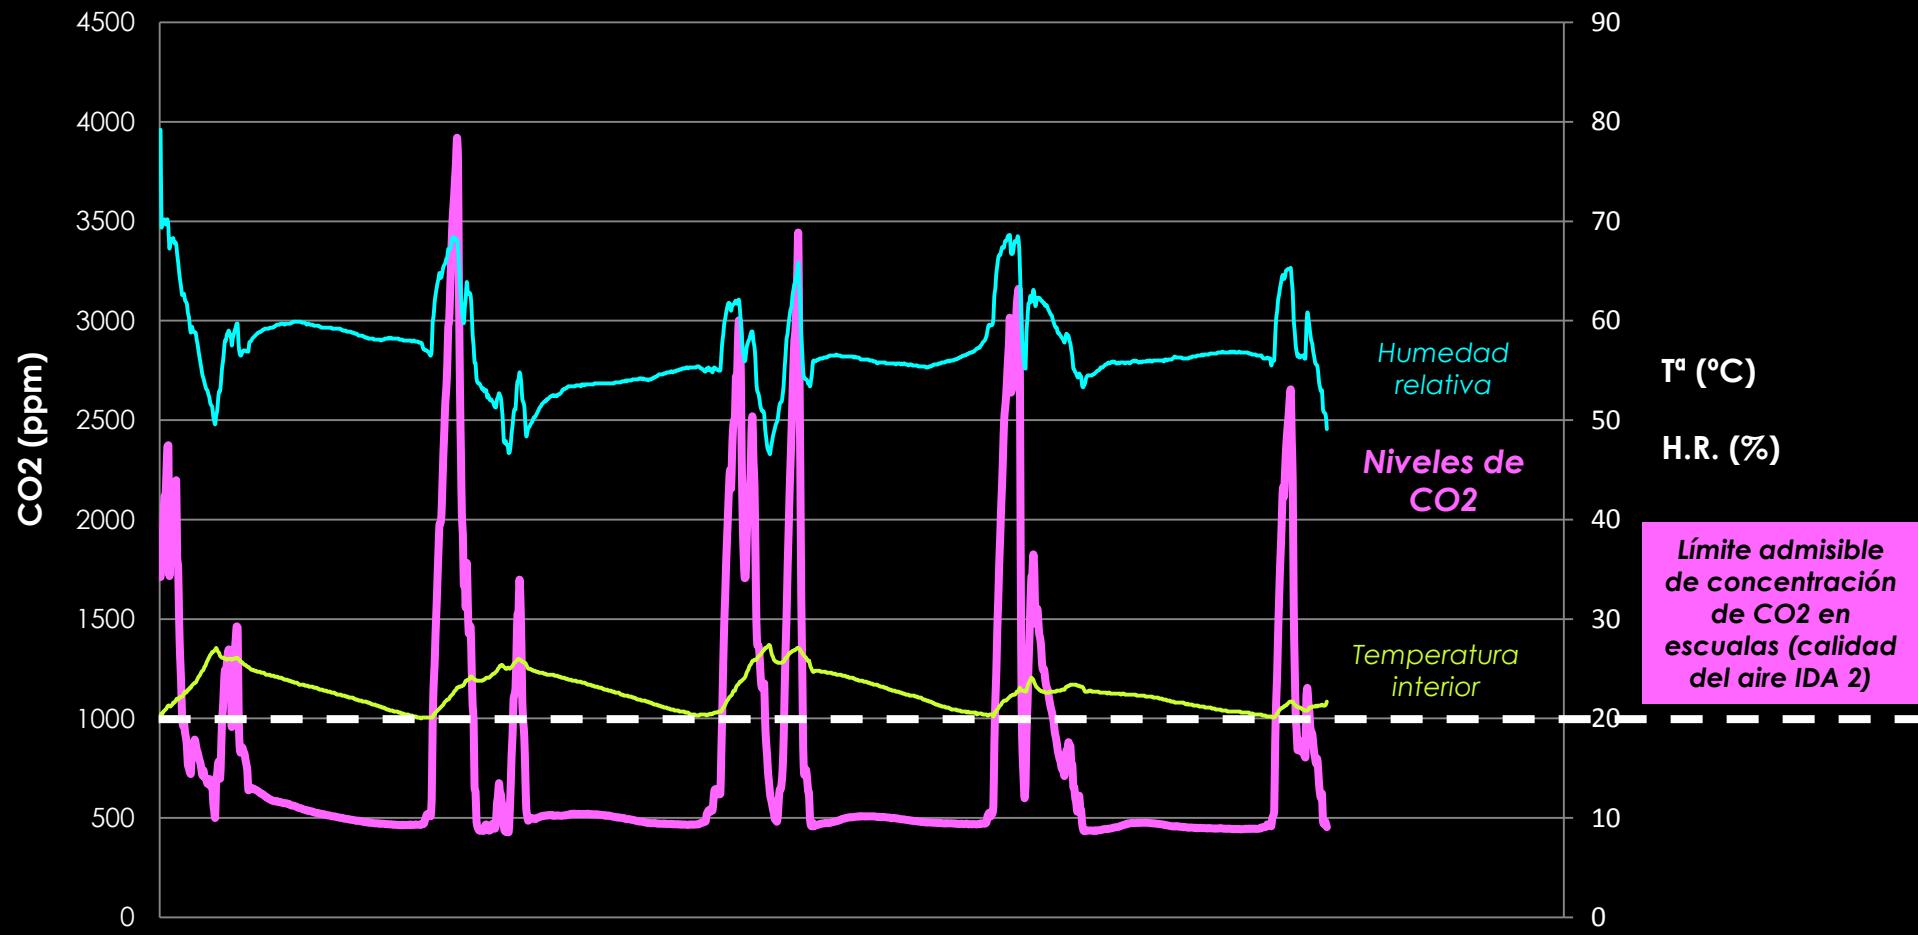
Monitoritzación de la concentración de CO₂

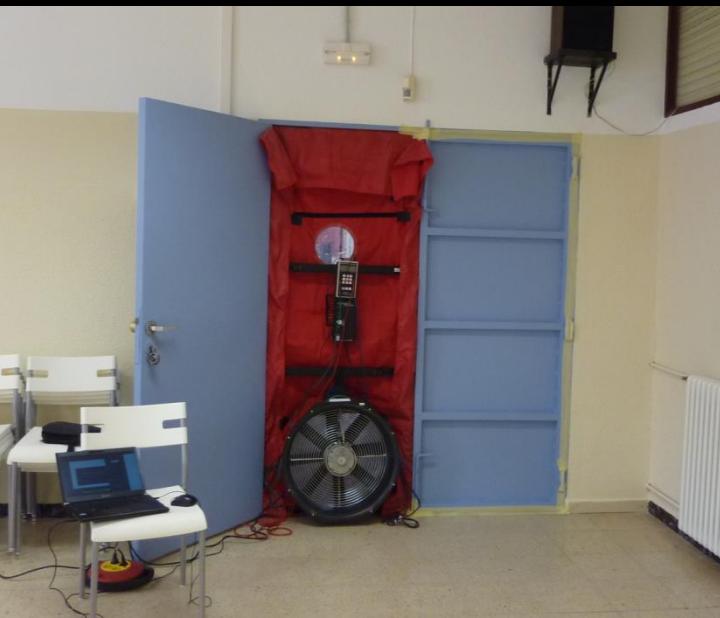
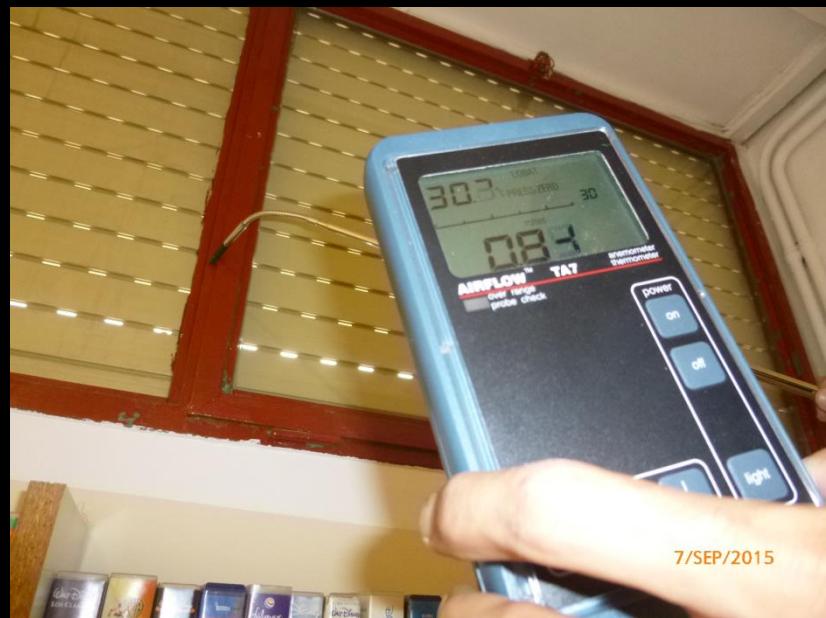
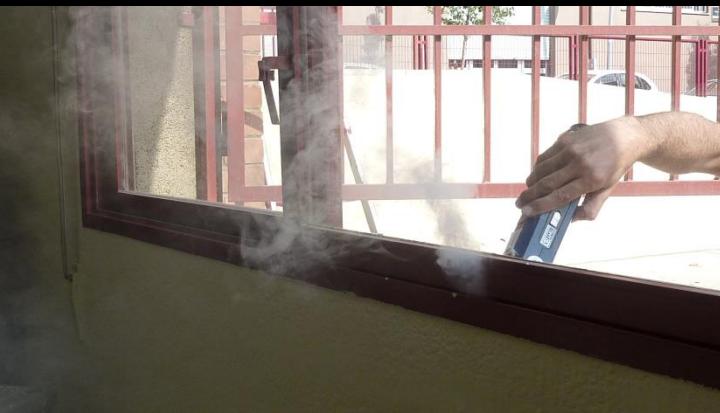
Prueba de estanqueidad al aire
Resultado del test de “BlowerDoor”

$$n50 = 17,14 / \text{h}$$

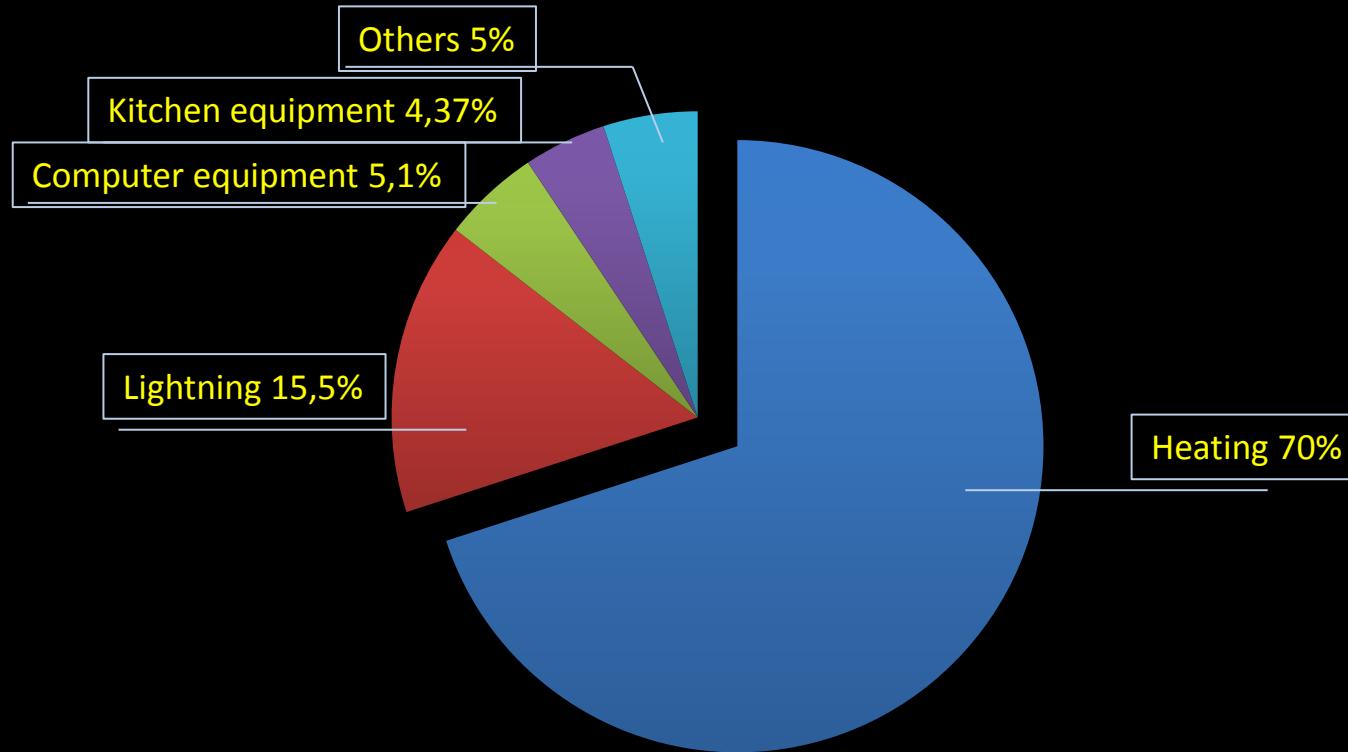
Total consumption sharing (KWh/a)

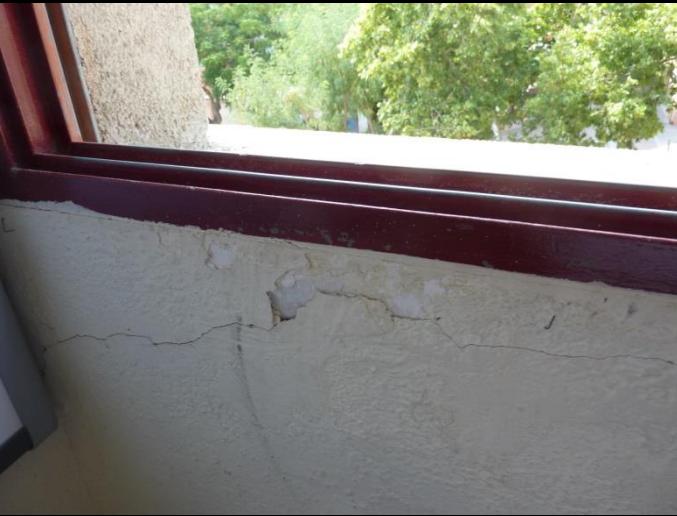
Carpintería metálica

$U_f = 5,7 \text{ W/m}^2\text{K}$

Vidrio simple

$U_g = 5,8 \text{ W/m}^2\text{K}$

valor-g= 0,87

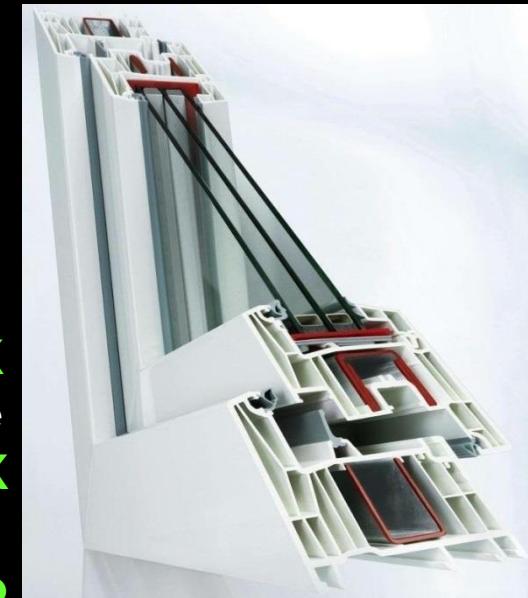
Carpintería de PVC

$U_f = 1,04 \text{ W/m}^2\text{K}$

Acrystalamiento doble

$U_g = 1,0 \text{ W/m}^2\text{K}$

valor-g= 0,40

espaciadores de plástico

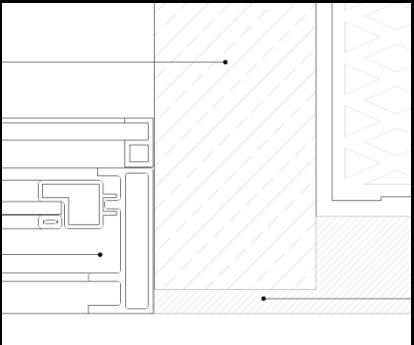
Estado **actual**

OPTIMIZACIÓN DEL BALANCE ENERGÉTICO DE LAS VENTANAS – PT, instalación

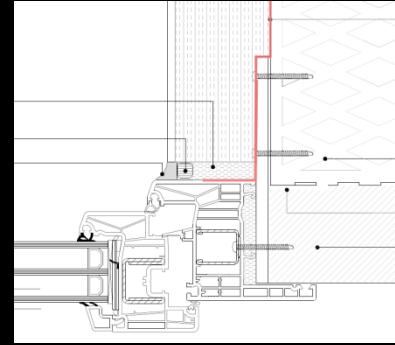
Fase2

0,349 W/mK

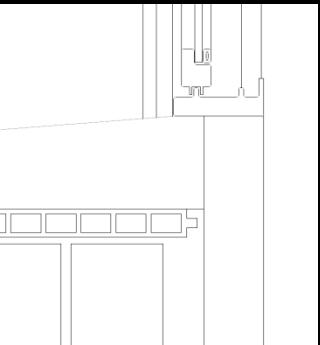
Estado **actual**

OPTIMIZACIÓN DEL BALANCE ENERGÉTICO DE LAS VENTANAS – PT, instalación

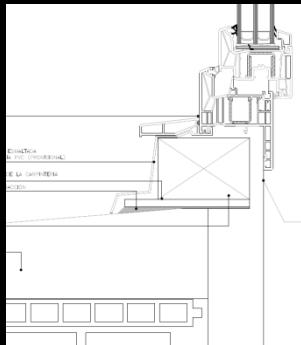
Fase 1

0,462 W/mK

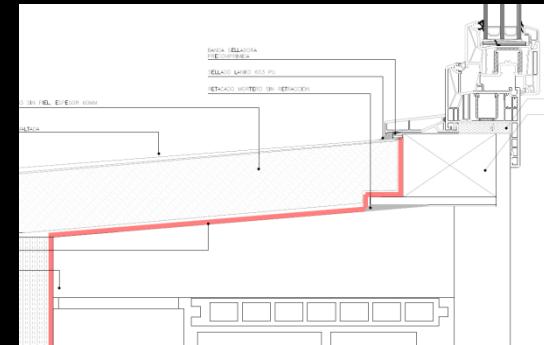
Fase2

0,255 W/mK

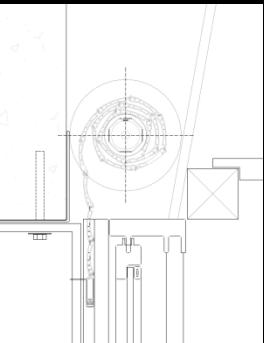
Estado **actual**

OPTIMIZACIÓN DEL BALANCE ENERGÉTICO DE LAS VENTANAS – PT, instalación

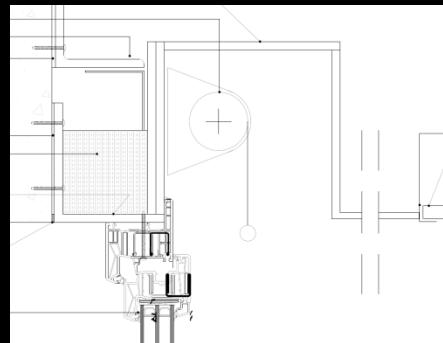
Fase 1

1,713 W/mK

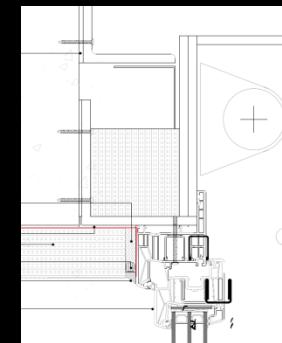
Fase2

0,185 W/mK

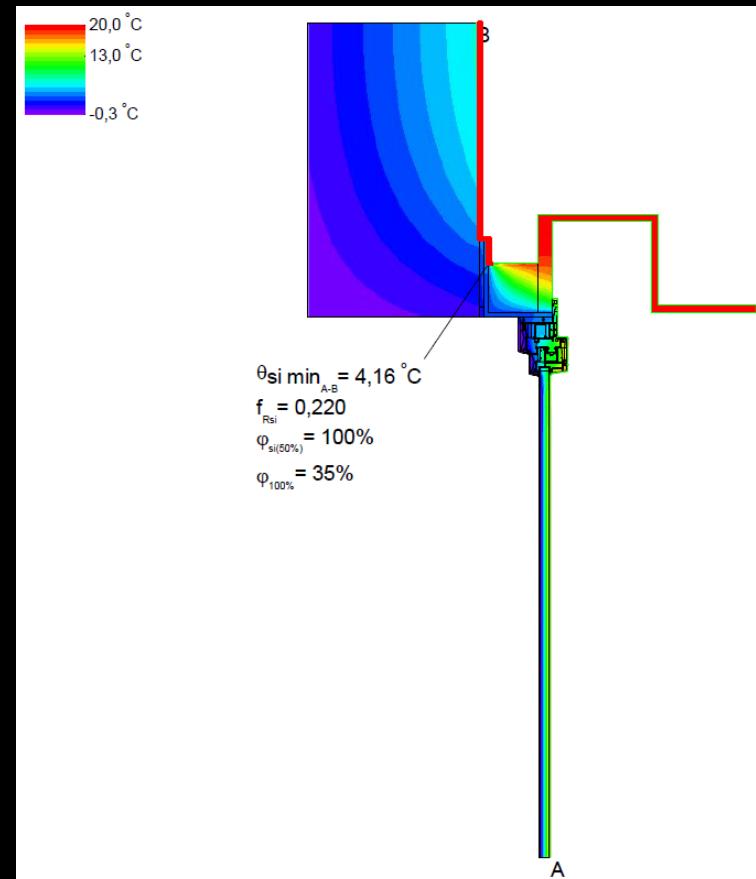
POSIBLES PROBLEMAS DE CONDENSACIONES EN LA FASE 1

Condensaciones superficiales en la instalación de la ventana con la jácena de hormigón.

El perfil L de acero para el anclaje de la ventana será continuo en toda la sección.

El separador de plástico de 8 mm de espesor entre el perfil L de acero y jácena se instalará sólo en los puntos de anclaje.

Se generan **infiltraciones de aire** como en el estado actual para evitar posibles problemas de condensaciones en esta fase.

-0,3 °C (average T -12 hours coldest in Barcelona)

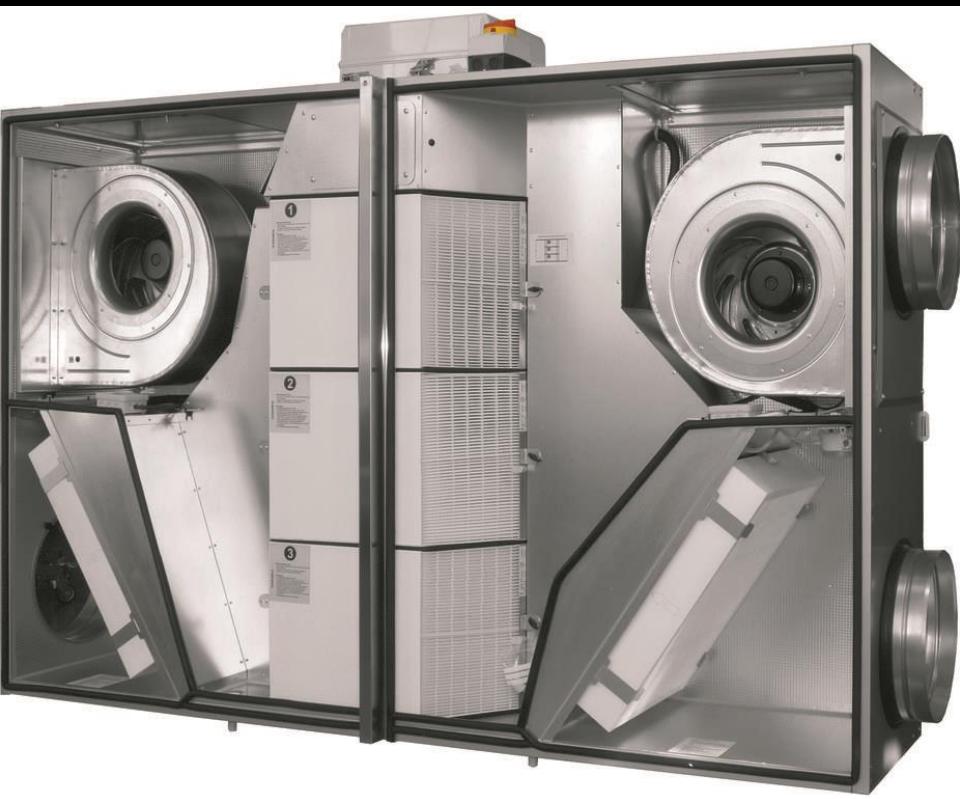
HRV de **alta eficiencia energética**

Alta calidad del aire
Confort acústico
Flexibilidad de funcionamiento
Sistema de control (sensores)

Certificado Passivhaus

$\eta_{HR,eff}$ 84%
(800 m³/h)

$\eta_{HR,eff}$ 80%
(1700/ 2800 m³/h)

Electric power consumption
0.45 Wh/m³

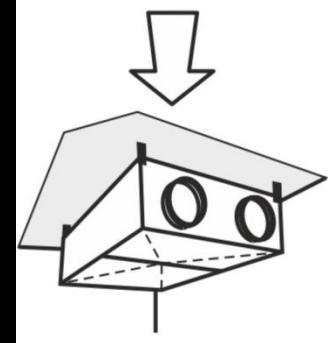
HRV de perfil bajo para colocación en falso techo

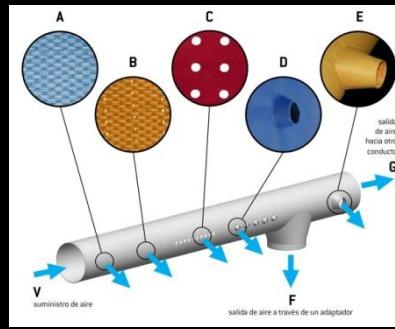
Conductos de tela en la difusión de aire en aulas

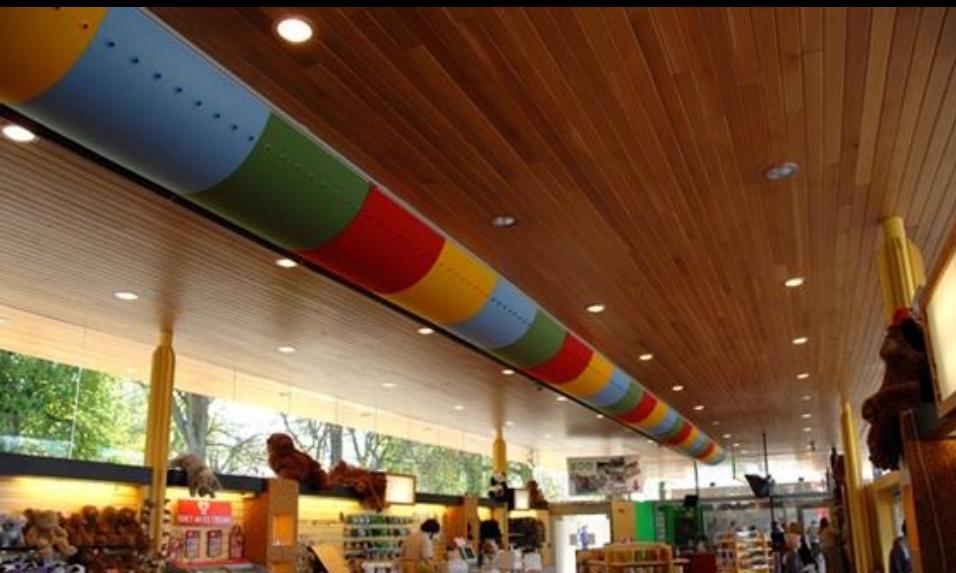
Impulsión de aire en aulas

Red de conductos de impulsión de fibra de vidrio

Difusión de aire de baja velocidad con conductos de tela

Facilidad de limpieza de los conductos de tela

Sistema de control con pantalla táctil
Reguladores de caudal en cada ramal de impulsión

Ventilación mínima en ausencia
Detectores de presencia en las aulas
Sondas de CO₂ en secretaría y oficinas
Caudal regulable según usos en el comedor

Retorno de aire en locales húmedos y pasillos

“Active overflow” a través del falso techo
Minimización de la red de conductos

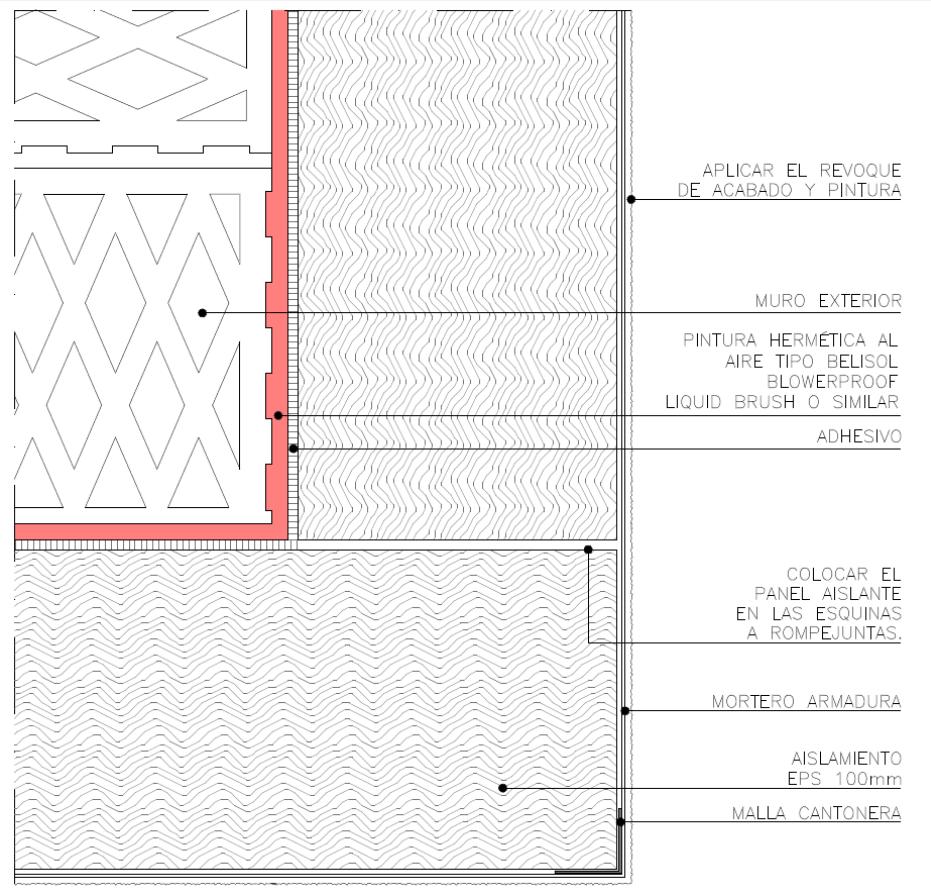
REDUCCIÓN DE LAS INFILTRACIONES – ALTA HERMETICIDAD

Pintura hermética al aire tipo
Belisol blowerproof liquid brush
o similar

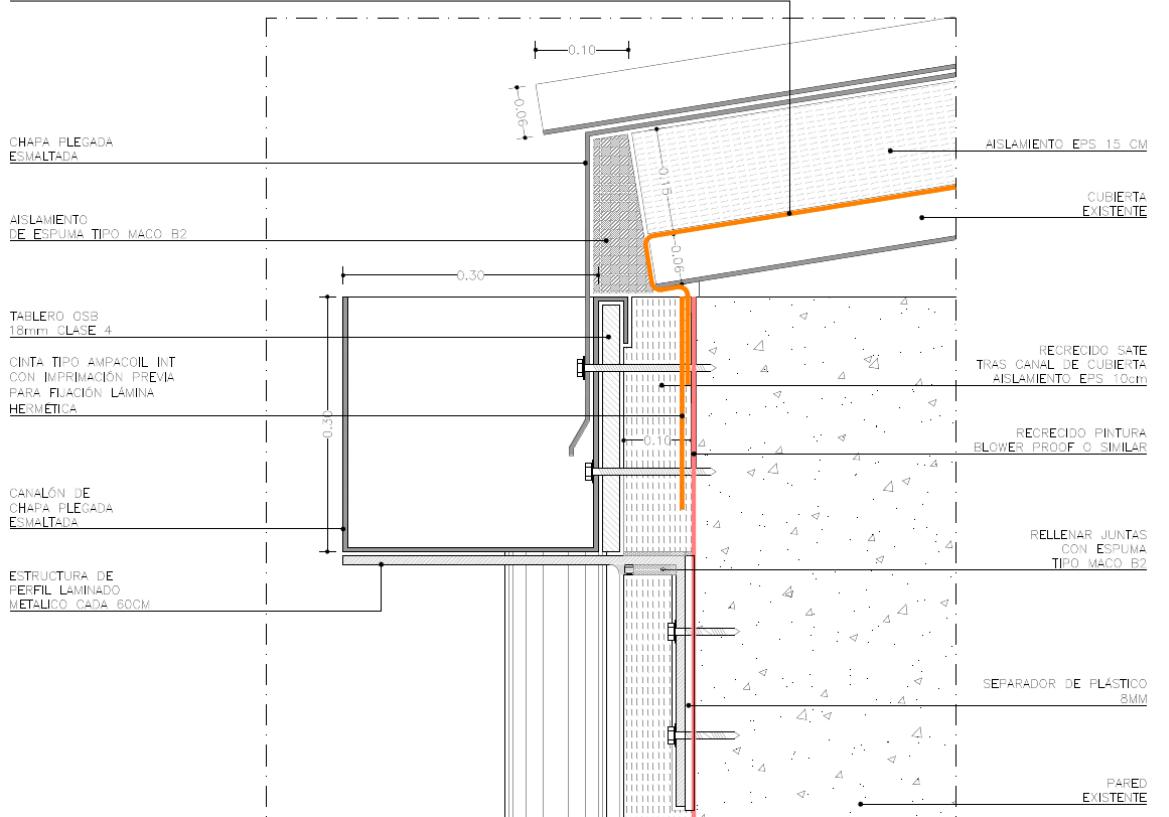
REDUCCIÓN DE LAS INFILTRACIONES – ALTA HERMETICIDAD

LÁMINA HERMÉTICA AL PASO DE AIRE TIPO AMPATEX CENTO COLOCADA SOBRE CUBIERTA EXISTENTE, CON HOLGURA EN PERÍMETRO PARA CORRECTO SOLAPE. LA LÁMINA SE COLoca DE MANERA CONTINUA Y CON SOLAPES EN JUNTAS PARA GARANTIZAR HERMETICIDAD AL AIRE EN LA CUBIERTA.

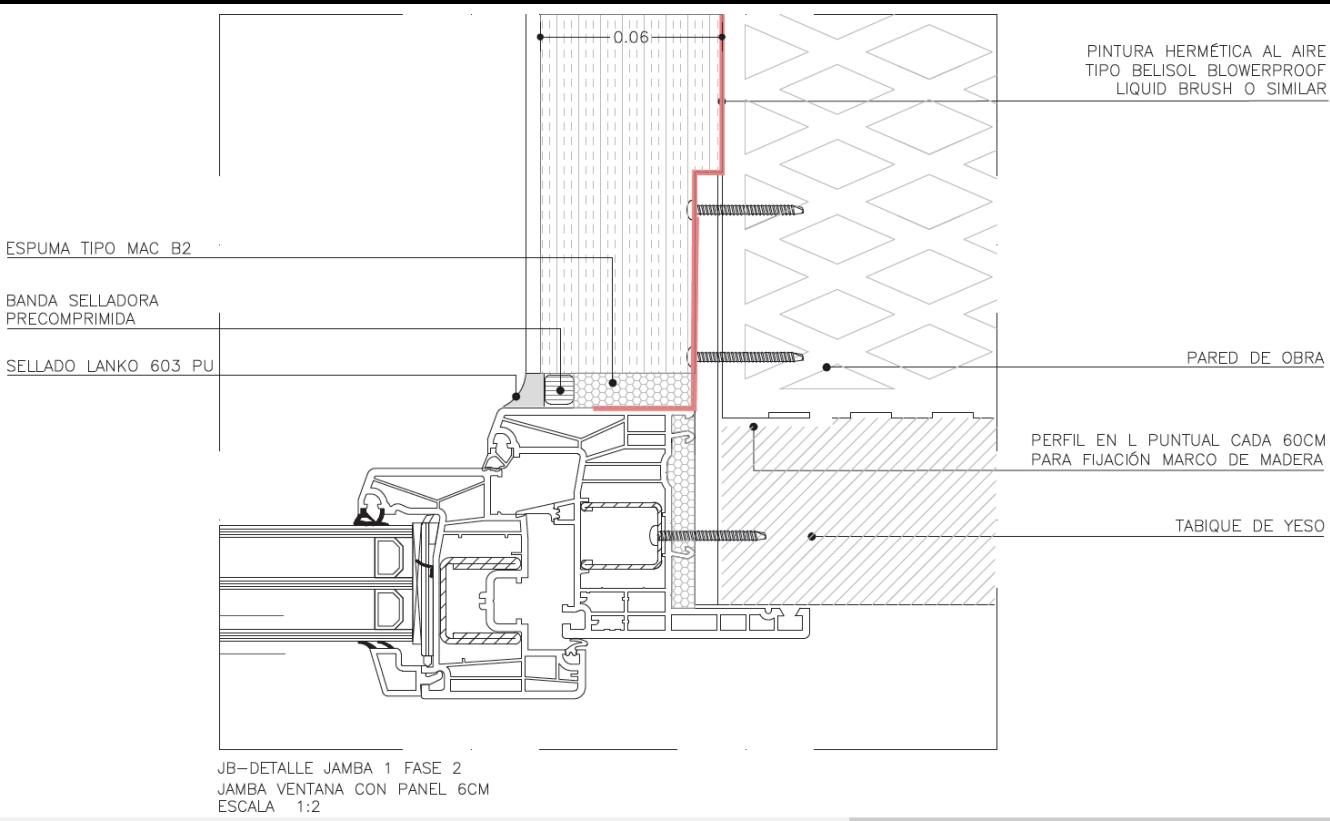
Continuidad de la línea de hermeticidad en la instalación de ventanas

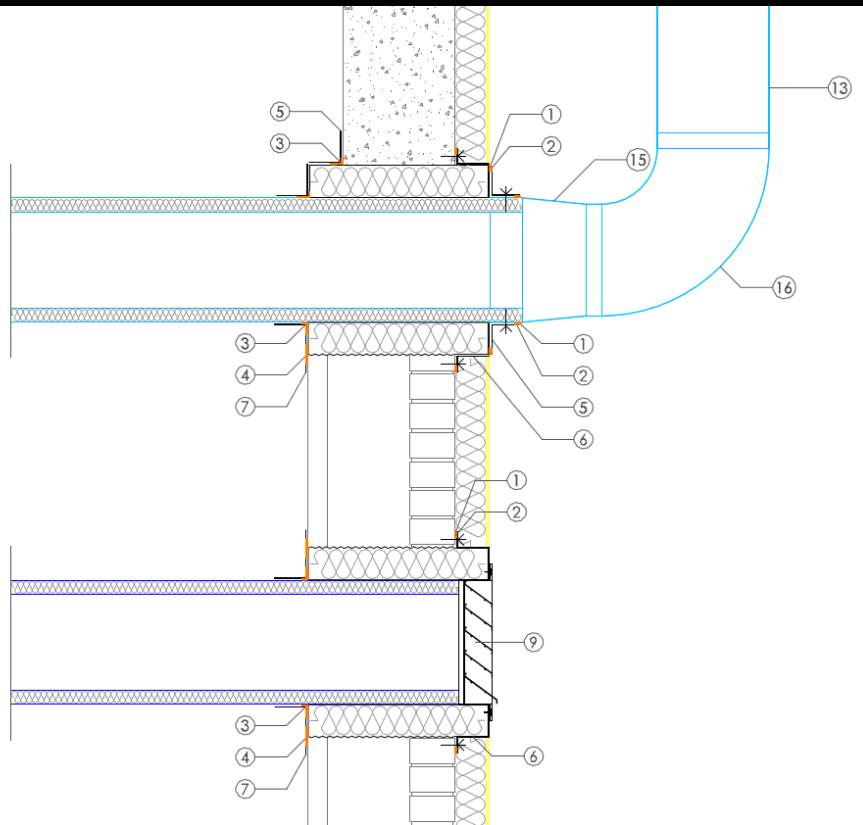
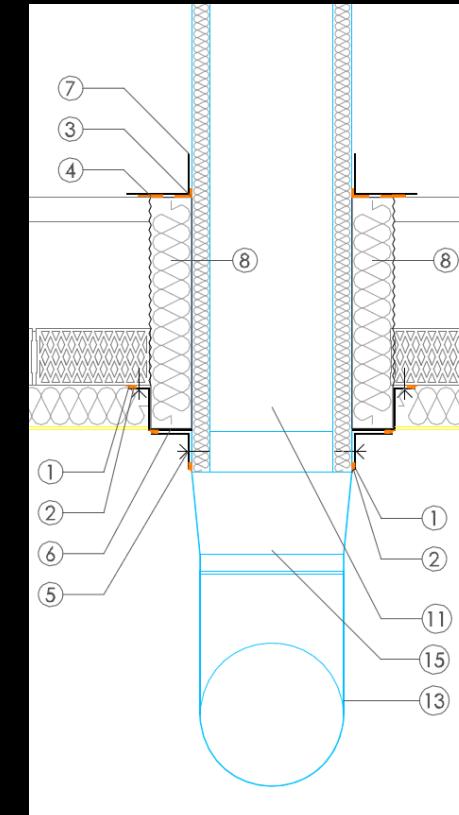
Continuidad de la línea de hermeticidad en los pasos de conductos

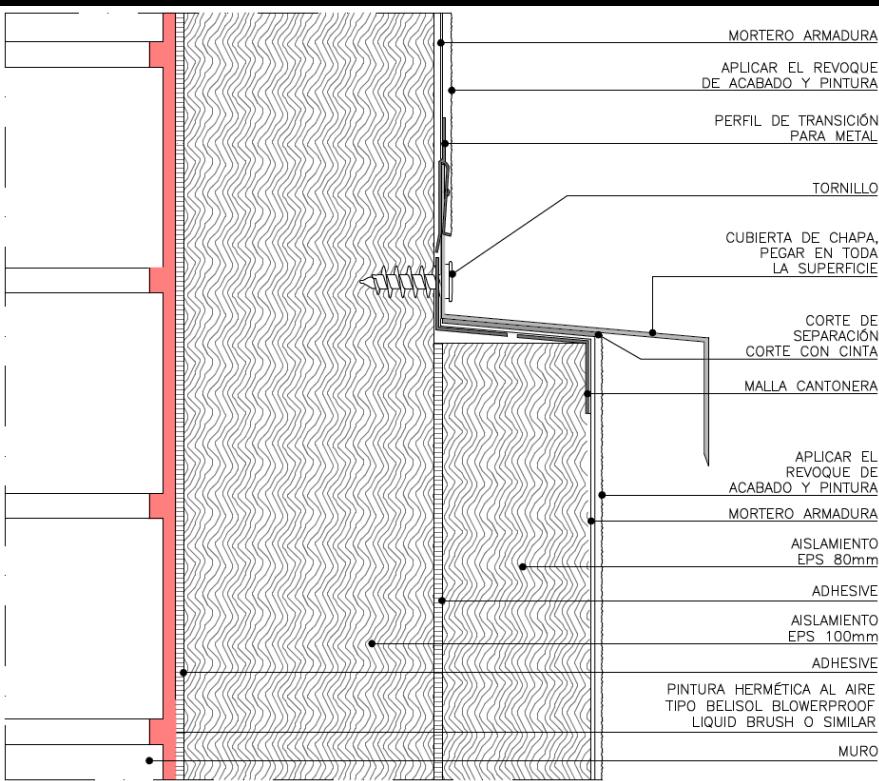
Sistema SATE de **aislamiento por el exterior** con EPS en fachada

Espesor en planta baja: **20 cm**
Espesor en plantas 1 y 2: **10 cm**

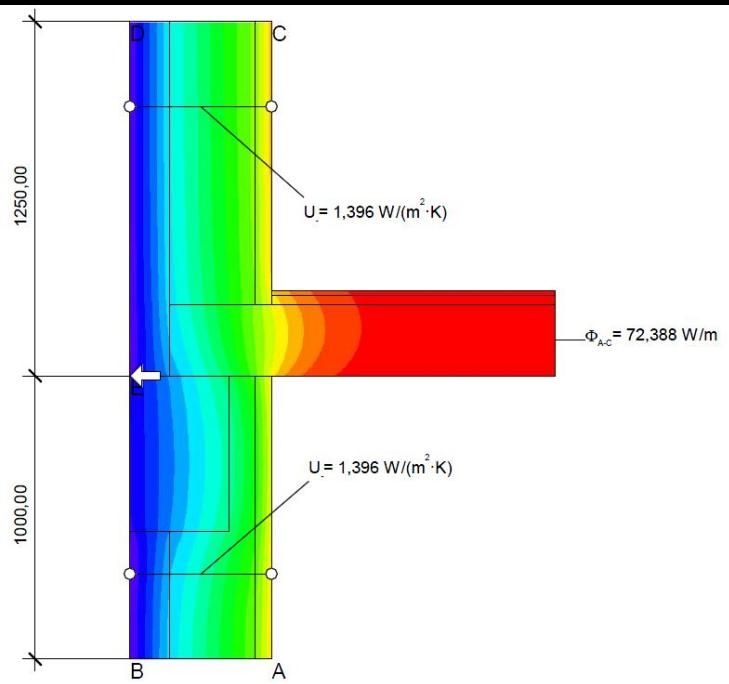
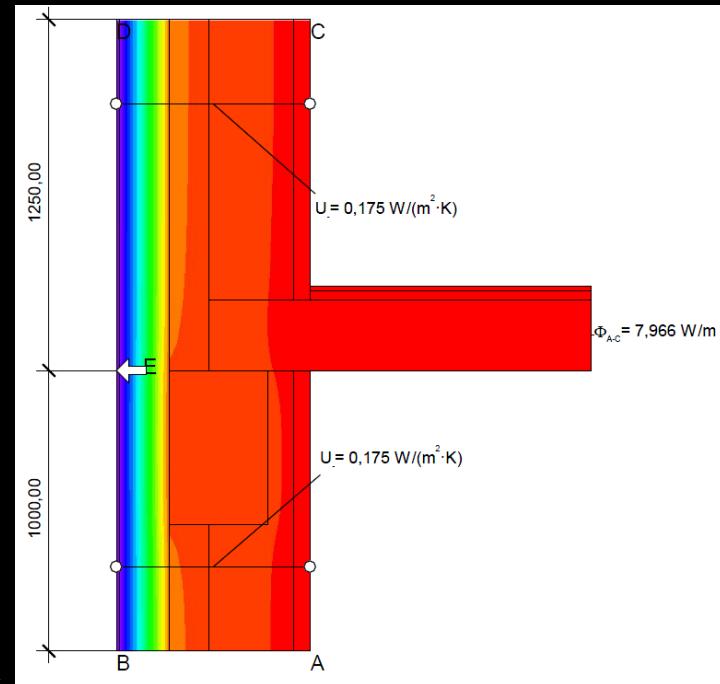
Eliminación de los puentes térmicos constructivos

0,477 W/mK

0,005 W/mK

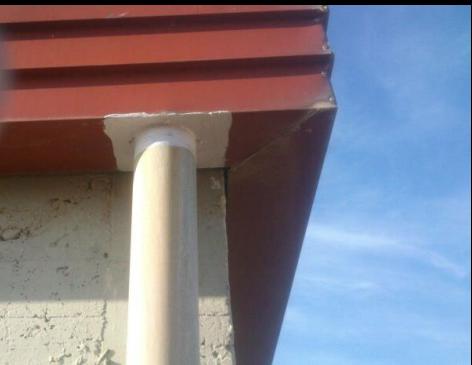
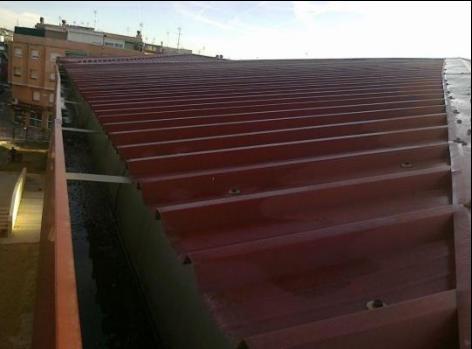
Nueva cubierta con **paneles aislantes** de EPS de **15 cm**

Desplazamiento y sustitución del canalón
Desplazamiento de las bajantes
Nueva chapa de acabado de cubierta

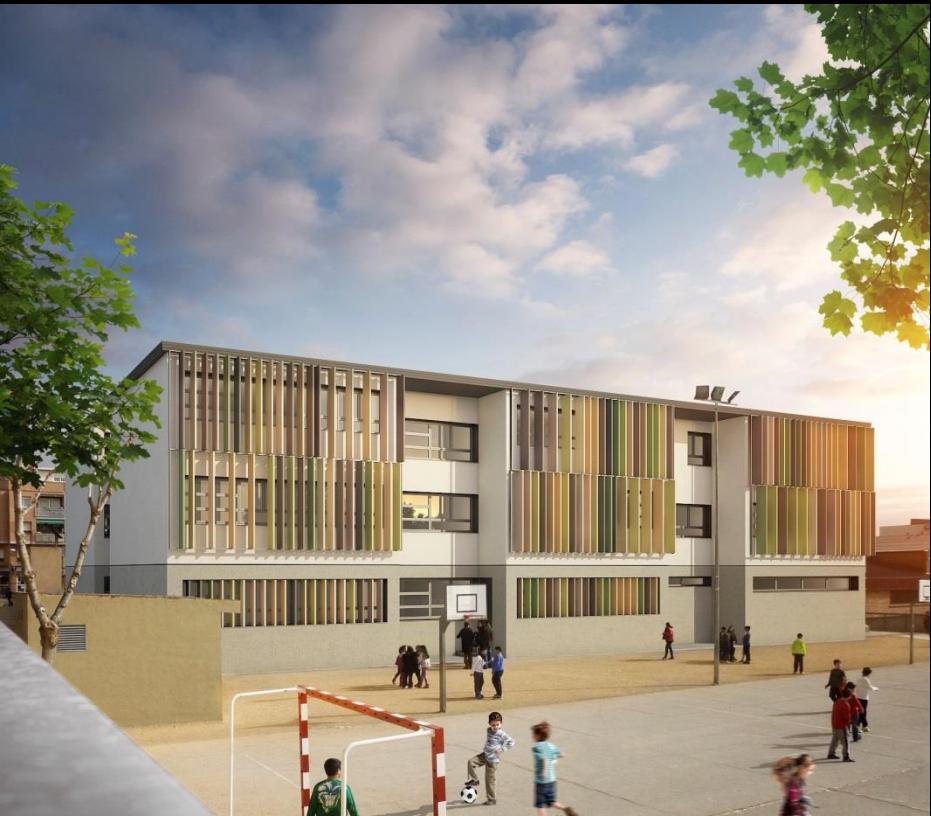
VENTILACIÓN ADICIONAL NOCTURNA y PROTECCIÓN SOLAR

Frecuencia de sobrecalentamiento (26°C) < 10%
(tiempo de uso de la escuela)

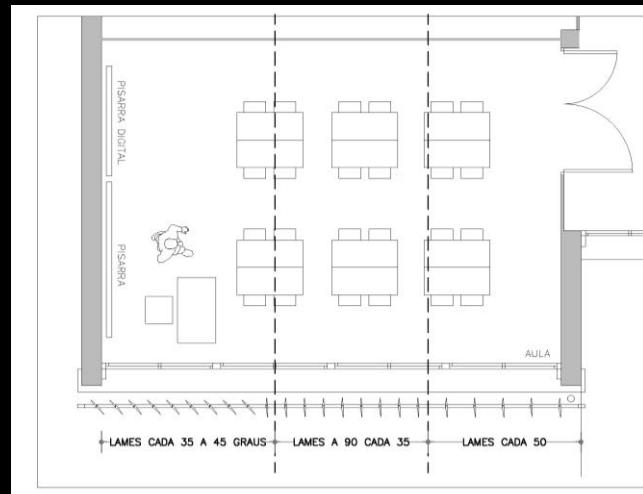
Lamas fijas verticales
fachada sur-oeste
fachada nor-este

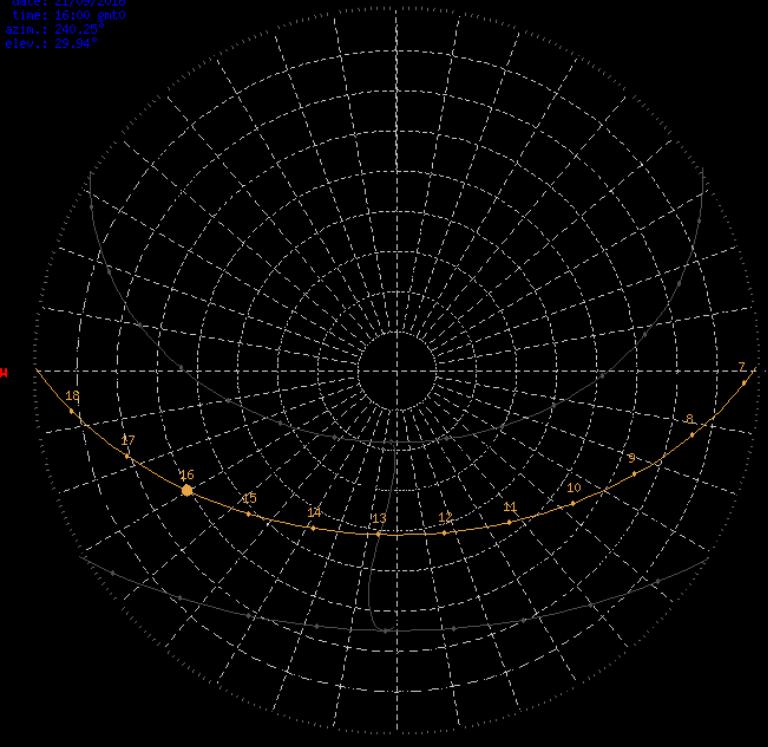
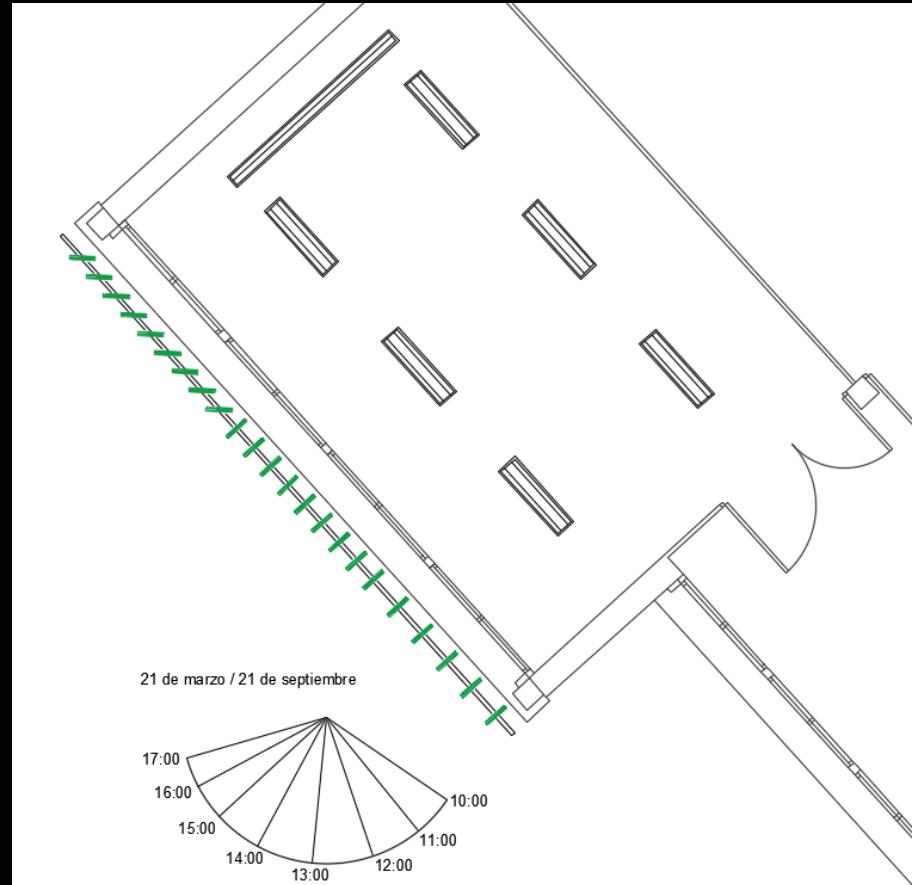
ESTUDIO DEL DESLUMBRAMIENTO SOLAR EN LAS AULAS

name: Escuela El Garrofer (Vila-decans) SunEarthTools.com
lat: 41.315296
lon: 2.0133208
date: 21/09/2016
time: 16:00 gmt0
azim.: 240.25°
elev.: 29.94°

- 21/06/2016
- 21/09/2016
- 21/12/2016

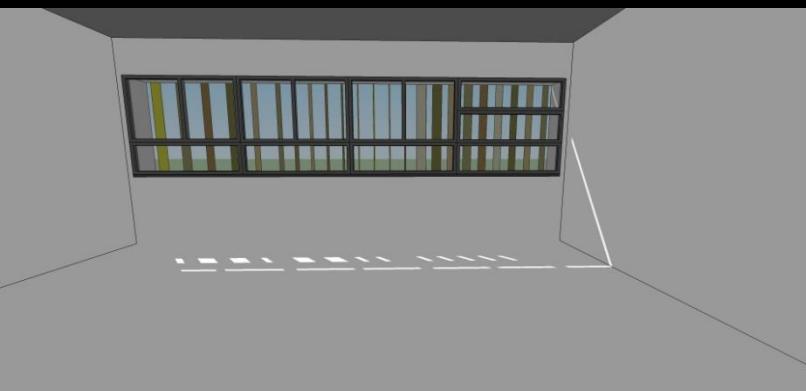
21 de septiembre: 13h

ESTUDIO DEL DESLUMBRAMIENTO SOLAR EN LAS AULAS

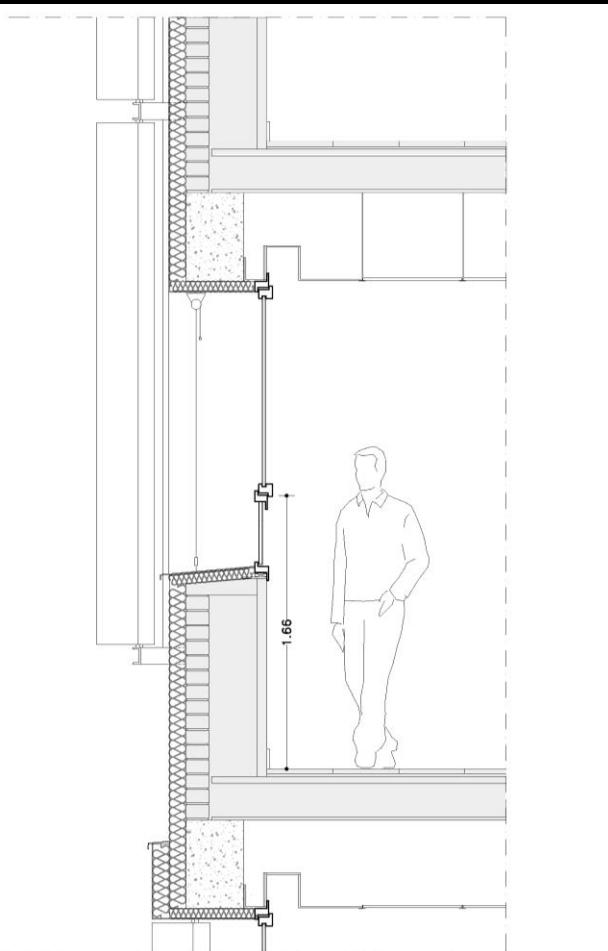
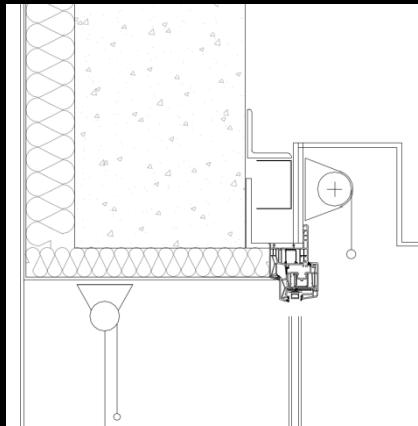
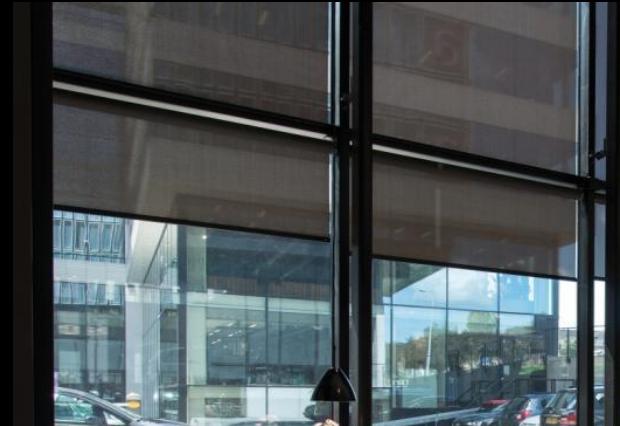
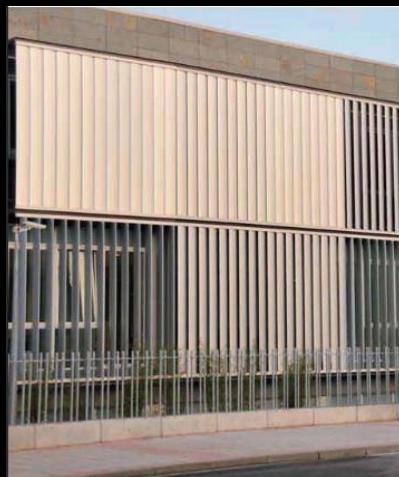
Estores exteriores
fachada sur-oeste

Protección solar
Confort visual

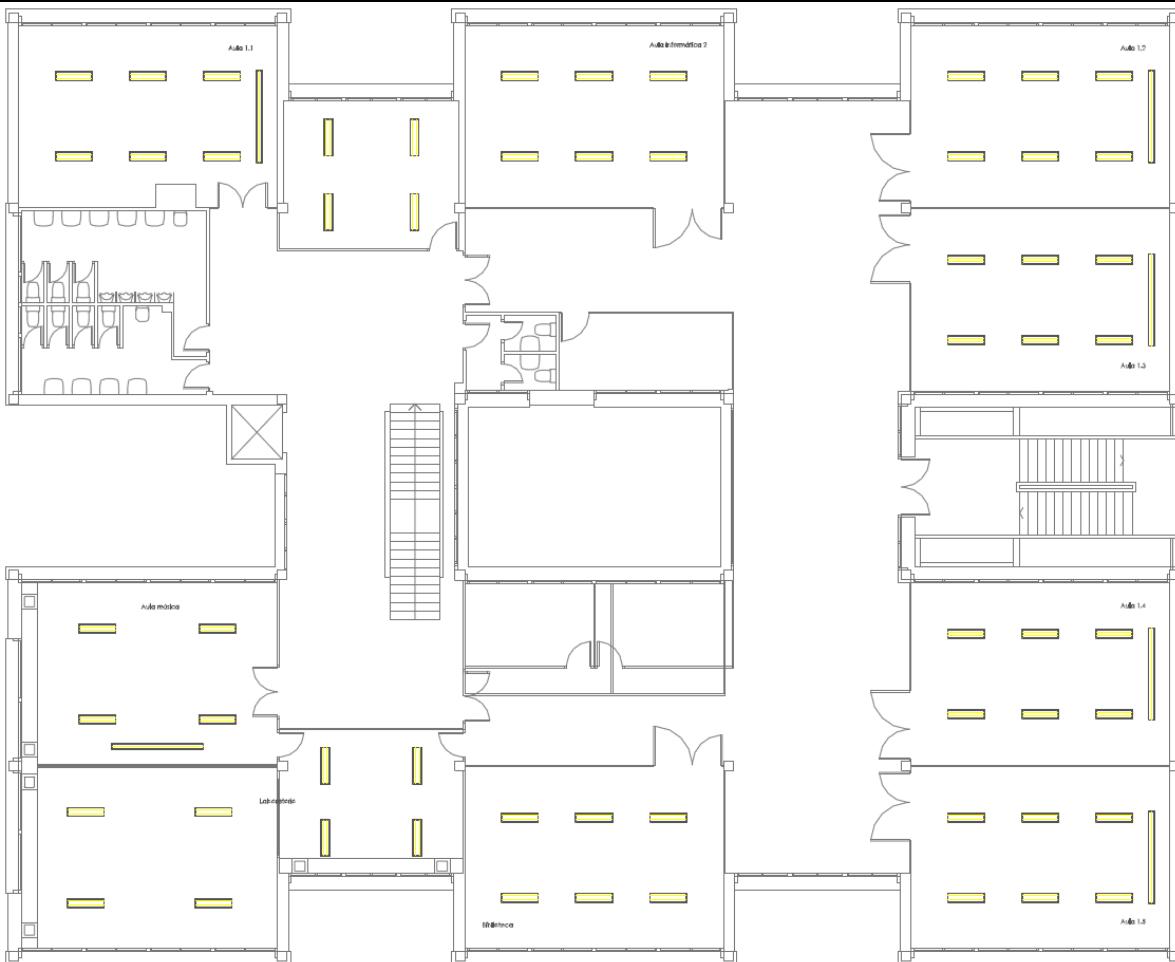
MEJORA DE LA EFICIENCIA ENERGÉTICA DE LA ILUMINACIÓN EN LAS AULAS

**Reducción de la potencia
de iluminación**

Potencia actual
10,7 W/m²

Potencia rehabilitación
5,5 W/m²

VEEI actual
3,6 (no cumple CTE)

VEEI rehabilitación
1,8 (cumple CTE)

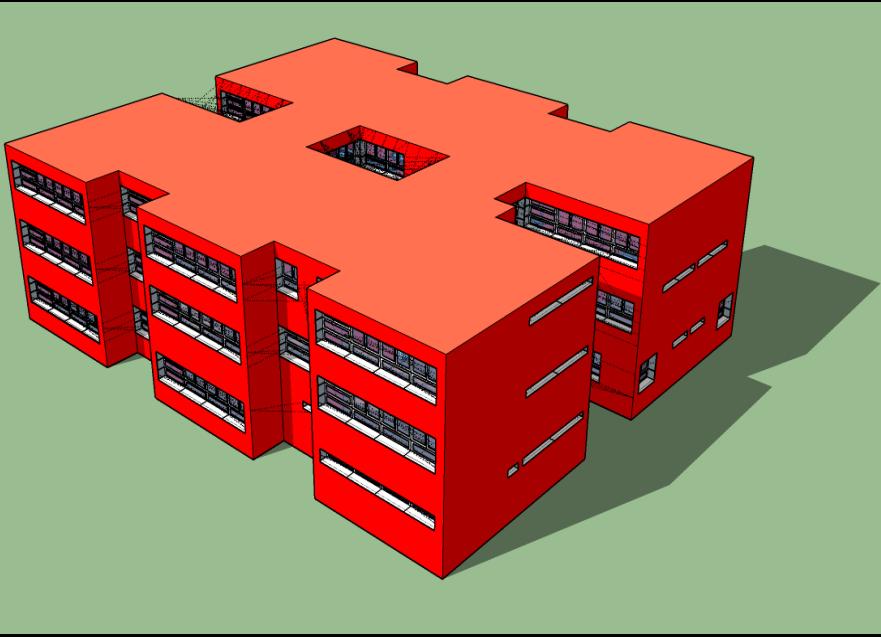
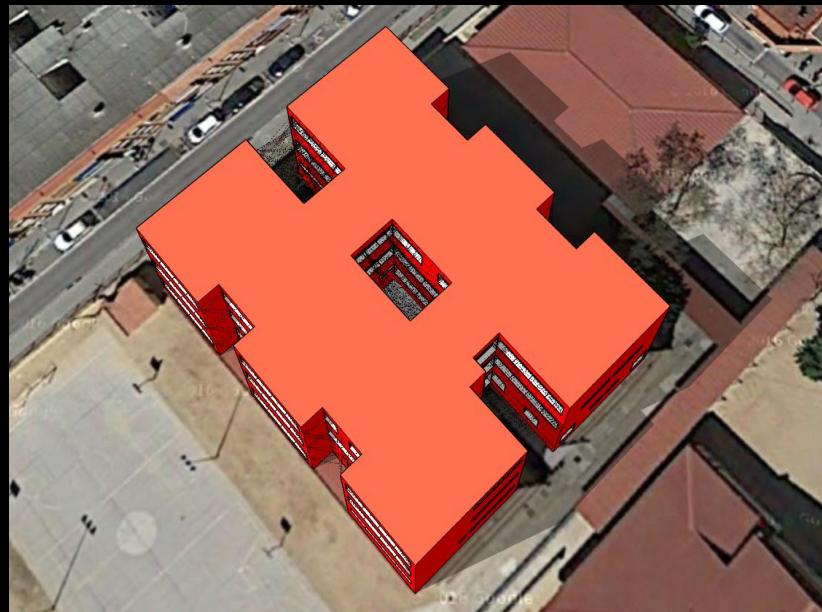
MODELADO GEOMÉTRICO CON LA HERRAMIENTA Design PH / Sketch Up

Simulación de sombras del edificio
(no lamas verticales ni edificios colindantes)

Georreferenciación del edificio
