EL ESTÁNDAR PASSIVHAUS

ESCUELA EL GARROFER – ESTADO ACTUAL

ESCUELA EL GARROFER – PROYECTO DE REHABILITACIÓN

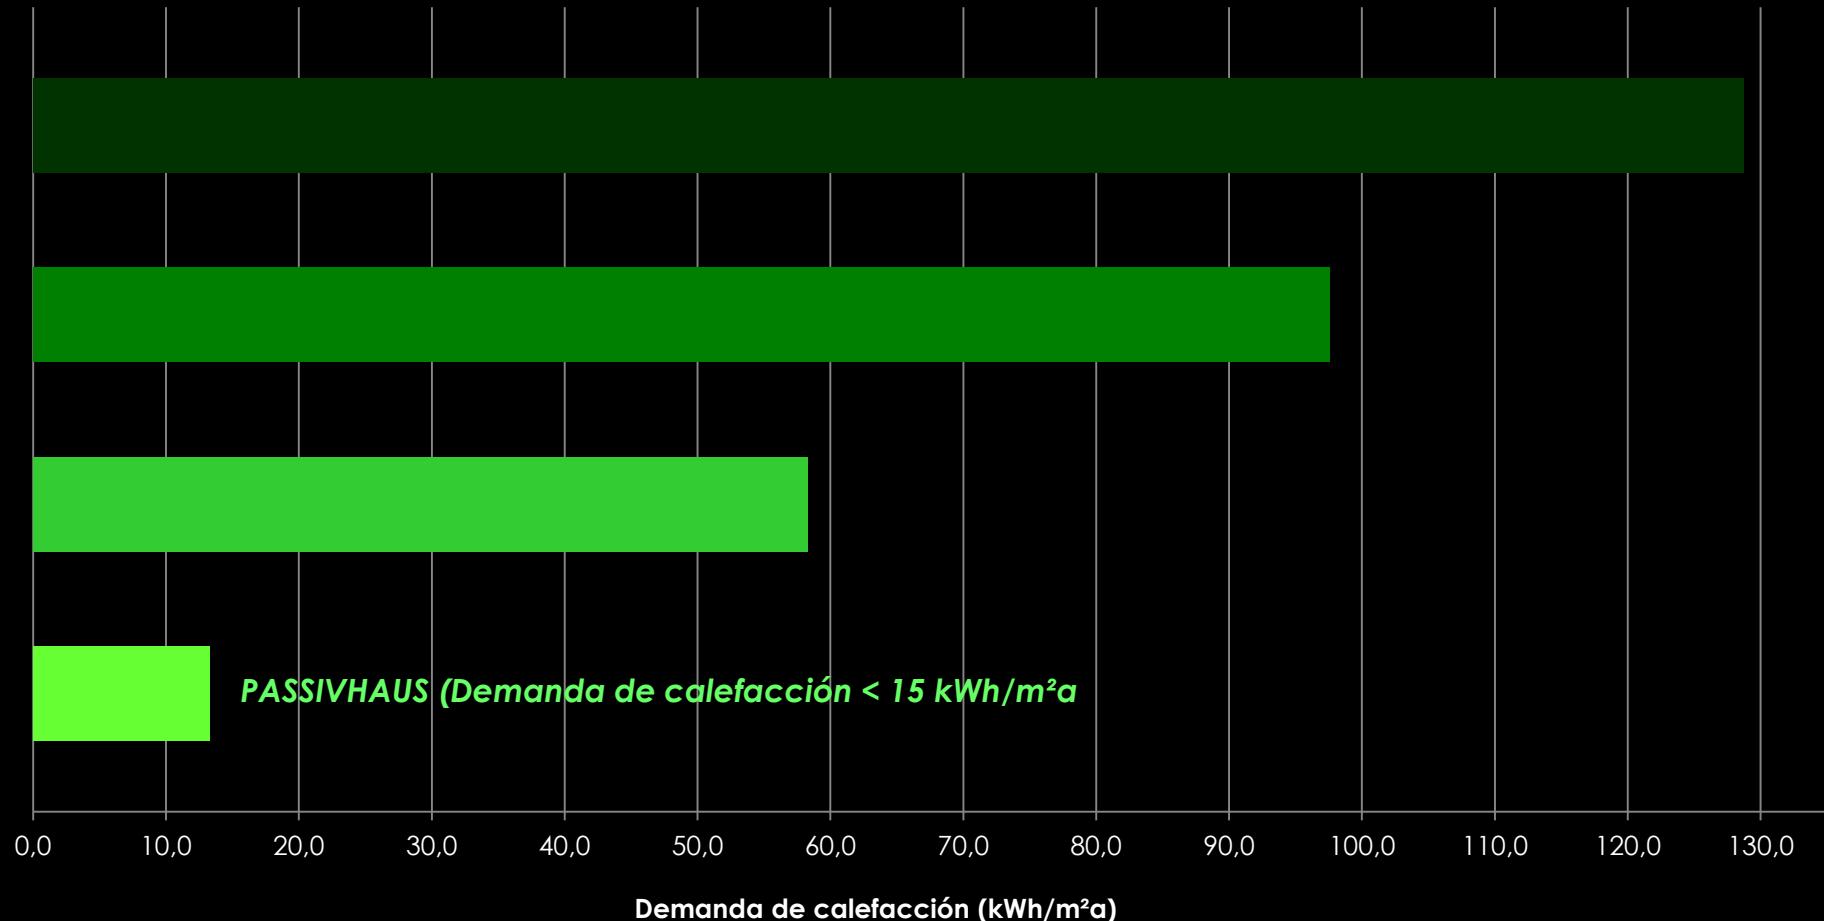
ANÁLISIS ENERGÉTICO DE LAS MEJORAS PASIVAS

- CEIP Garrofer Viladecans - Estat actual
- Optimización del balance energético de las ventanas
- Ventilación controlada de doble flujo con RC (15m³/h/p) + mejora de la hermeticidad (n50 = 1/h)
- Optimización del aislamiento de la envolvente térmica
